# TEATAR I HRAM U SALONI

JAGODA MARDEŠIĆ  
Arheološki muzej u Splitu  
Zrinsko-Frankopanska 25  
HR 21000 Split  
jagoda.mardesic@armus.hr

UDK: 904:72.032(497.5 Solin)"652"  
726.1(497.5 Solin)"-05/-04"  
725.8(497.5 Solin)"-05/-04"  
Izvorni znanstveni članak  
*Original scientific paper*  
Primljeno / Received: 2008-02-27

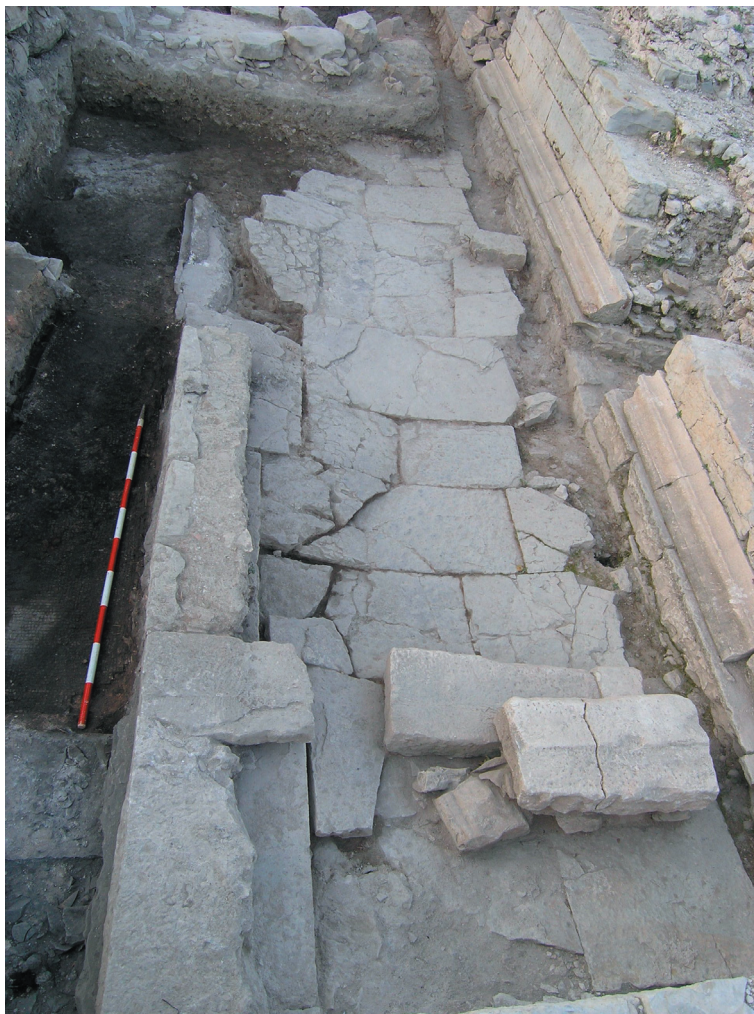
*Sl. 1. Popločenje hodnika, stube i zid SJ 026.*

*Fig. 1. Paving of the corridor, steps and wall SU 026.*

Na prostoru istočno od stepenica otkriven je zid (SJ 026) koji predstavlja istočnu granicu portika. Praćen je u dužini od 3,9 m, a presjekao ga je kanal vodovodne cijevi za Trogir. Dalje, prema jugu, sam zid nije pronađen, ali je bilo moguće otkriti njegove tragove, odnosno trag žbuke s njegove istočne strane. Zid SJ 026 je naslonjen na zid južnog hodnika teatra, a položen je na pločnik portika. Na sjevernom dijelu je građen od dvaju većih blokova, od kojih je prvi (onaj do zida hodnika teatra) položen u pravcu sjever-jug (to je pravac pružanja portika), a drugi je postavljen okomito na njega. Okomito postavljen blok odgovara najnižem bloku stuba i očito je da su stubište i zid SJ 026 građeni istovremeno. Dalje, prema jugu, sačuvano je samo istočno lice zida građeno kamenjem manjih dimenzija (Sl. 1).

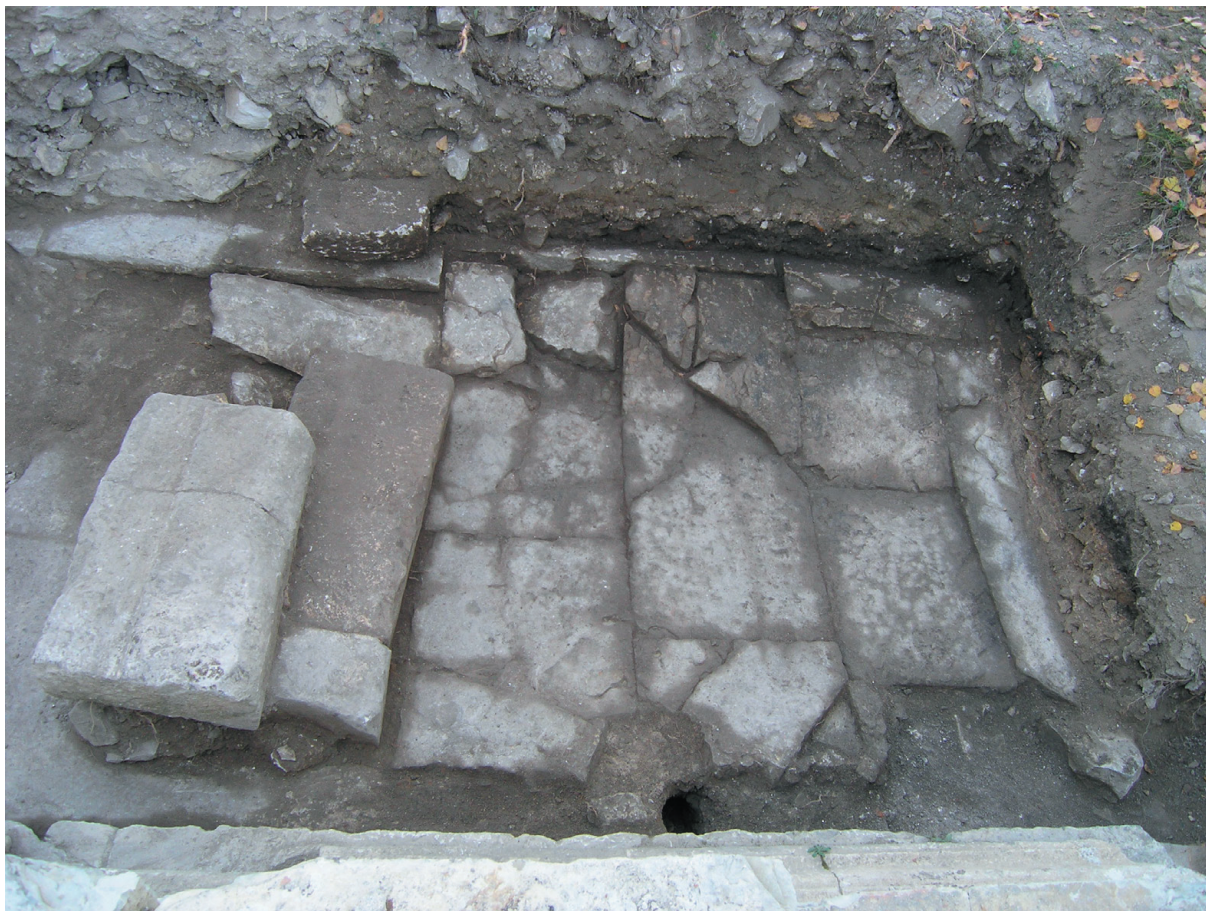
Sl. 2. Otvor odvodnog kanala između zida brama i popločenja.

Fig. 2. Opening of the drainage canal between the temple wall and paving.

Bulić i Weilbach su interpretirali zid SJ 026 (njegov južni dio pronađen 1922.) kao ogradni zid iz prve faze hrama.<sup>28</sup> Iako prilikom istraživanja 1922. godine nije pronađeno popločenje, Weilbach je pretpostavio da je cijeli hodnik bio popločen.<sup>29</sup> Ovu pretpostavku potvrdili su posljednji radovi (Sl. 1). Popločenje je sačuvano samo na sjevernoj strani hodnika, ali ne i neposredno uza zid hrama. Vidljivo je da su neke ploče razbijane, ali je i cijeli hodnik ulegnut po sredini pa je i to razlog što su neke ploče odvojene od hramskog zida. Oko 70 cm južno od ruba donje stube, neposredno uz rub istočnog zida teatra, u podlozi od zemlje i žbuke nalazi se otvor nepravilna kvadratična oblika. To je otvor okomita kanala čije su stranice ožbukane. Kanal je bilo moguće pratiti do dubine od oko 0,5 m. Vjerojatno se radi o odvodnom kanalu za kišnicu (Sl. 2).

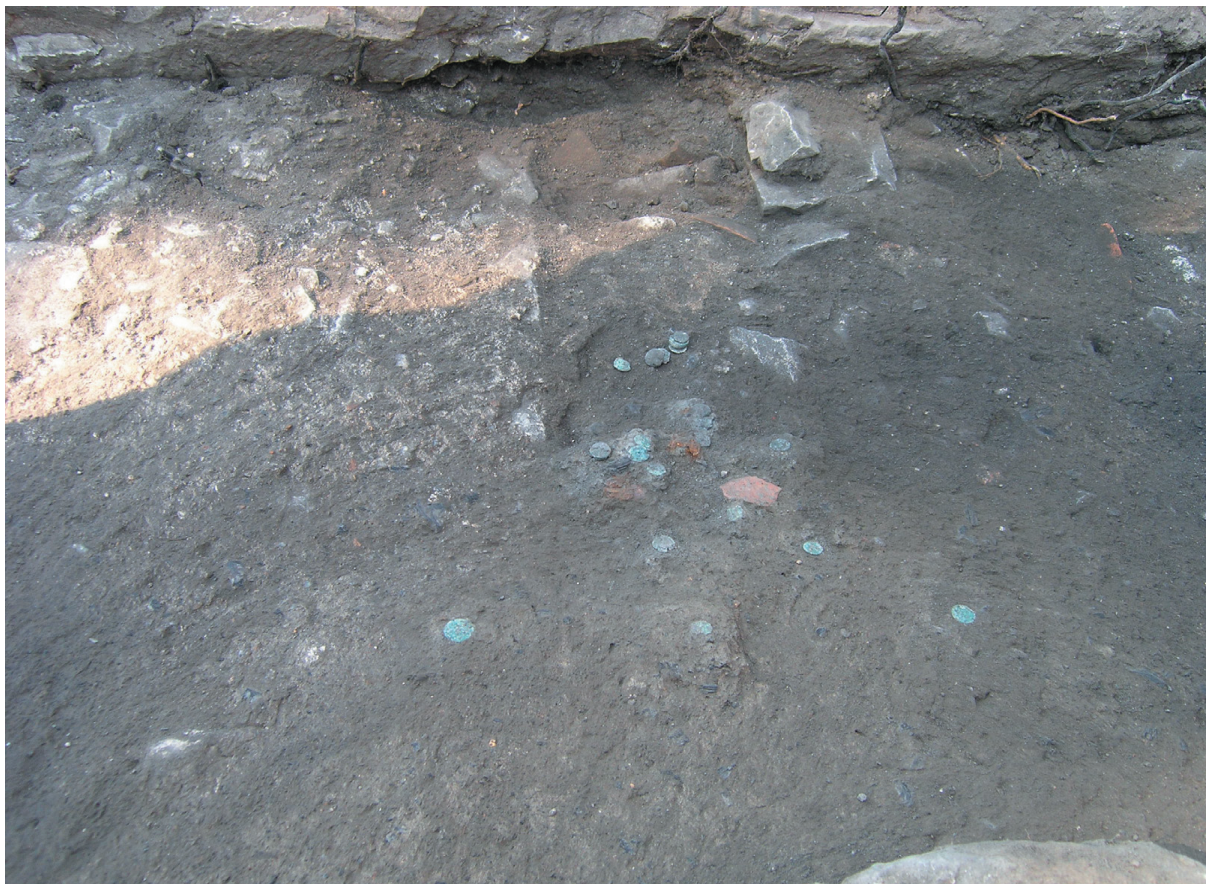
Sl. 3. Položaj novca u sloju SJ 014.

Fig. 3. Positions of coins in stratum SU 014.

Okolnosti nalaza upućuju na to da se radi o skupnom nalazu (SJ 015), a ne o ostavi. Položaj u kojemu je novac zatečen sugerira da je bio izgubljen prilikom požara (Sl. 3). Ovom sloju odgovara sloj SJ 002 koji je dokumentiran tijekom istraživanja 2006. godine iznad popločenja hodnika. Razlika je u tome što je sloj SJ 002 nešto svjetliji i ne sadrži toliko gareži i željeznih klinova. Najveći broj komada novca izgorio je u požaru i nije čitak. Najmlađi od primjeraka koji su se mogli identificirati je novac Arkadija (383. – 408.), dok su ostali kovani u vrijeme careva Konstancija (337. – 361.), Gracijana (378.-383.) i Valentinijana II. (375. – 392.) (kat. br. 3 - 6). Požar se može datirati u kraj 4. ili početak 5. st.<sup>30</sup>

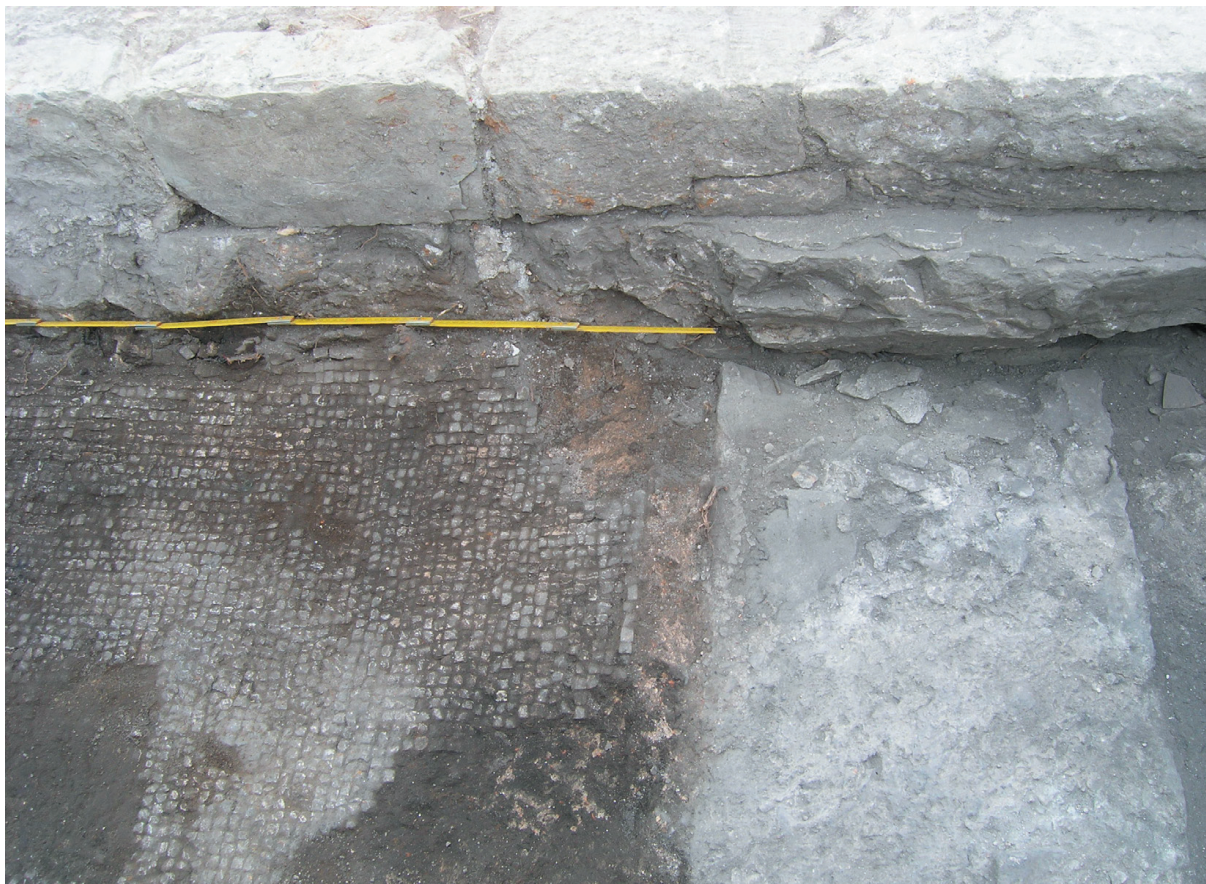
*Sl. 4. Mozaik i zidovi SJ 023 i SJ 026.*

*Fig. 4. Mosaic and walls SU 023 and SU 026.*

Ispod sloja SJ 014 otkriven je mozaik (SJ 015) (Sl. 4). Radi se o mozaiku s bijelim teserama veličine od 1,5 do 2 cm. I na njima su vidljivi tragovi gorenja. Granicu mozaika sa sjevera predstavlja zid (SJ 023) koji se pruža od zida SJ 026 u pravcu istoka, a sa zapadne strane mozaik je postavljen do zida SJ 026. S istočne strane mozaik se pruža izvan sonde. Kako bi bilo moguće

postaviti mozaični pod, otučen je dio popločenja portika (Sl. 4). Istočno lice zida SJ 026 i južni rub zida SJ 023 su bili ožbukani, a zatim je sлагan mozaik.

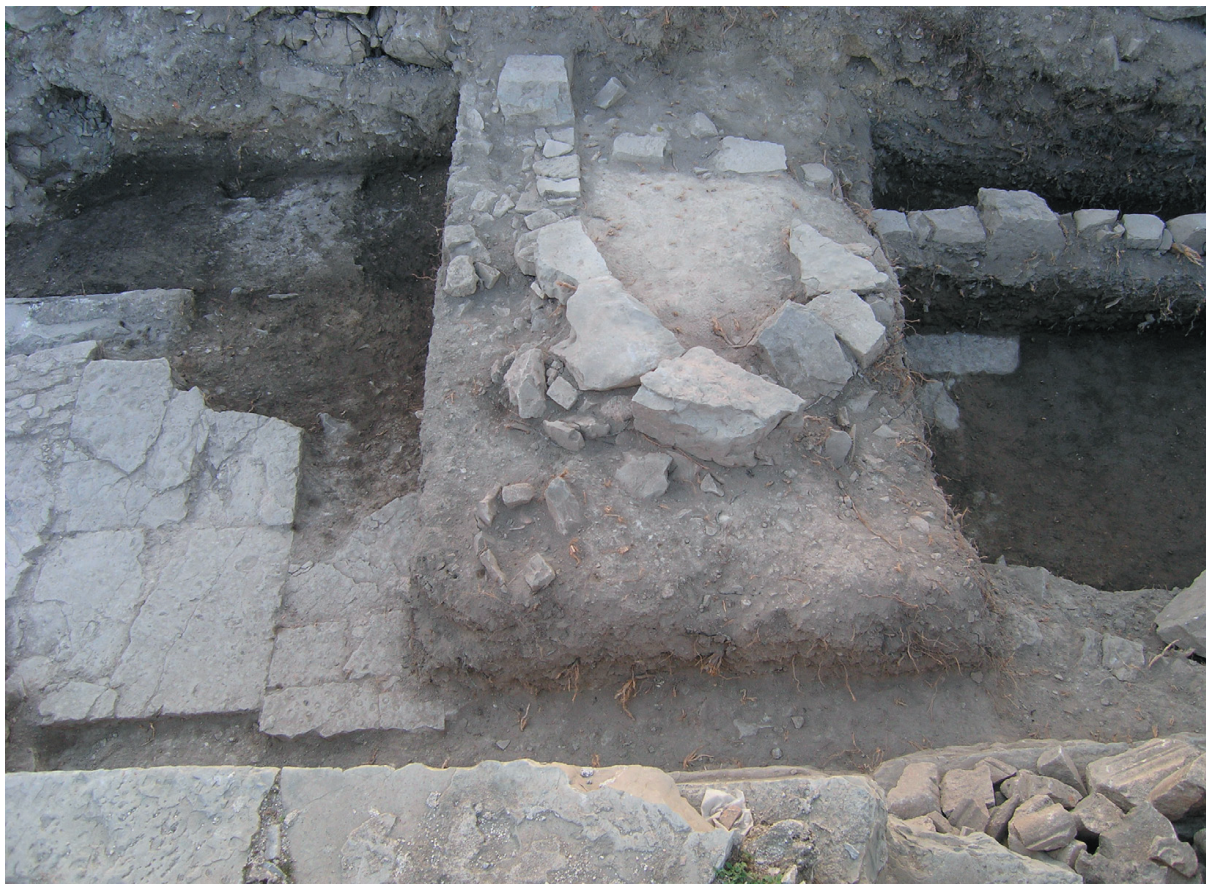
*Sl. 5. Apsida i zid SJ 025.*

*Fig. 5. Apse and wall SU 025.*

Popločenje hodnika praćeno je u dužini od 6,8 m. Na južnom dijelu hodnika je slabije sačuvano, a iznad preostalih ploča su otkriveni ostatci apside. Preostao je samo njen sjeverni krak (SJ 010) koji se nalazi na 40 cm višoj razini od pločnika. Tjeme apside je okrenuto prema zapadu, a dobro je sačuvano samo unutrašnje lice zida koji je bio građen u tehnici suhozida. U istoj tehnici je građen i zid (SJ 025) u pravcu sjever-jug koji se pruža od sjevernog kraka apside prema jugu. Ima samo jedno lice građeno od kamena nejednake veličine, od kojih su neki veći blokovi postavljeni "na nož" (Sl. 5). Apsida je presjekla sloj SJ 012 u kojemu je prevladavao kasnoantički materijal. Ispod apside se pruža podloga mozaika te sloj SJ 014 (sloj požara). Možda bi ove ostatke trebalo povezati s kasnijim zidovima, pronađenima u zapadnom krilu portika.<sup>31</sup>

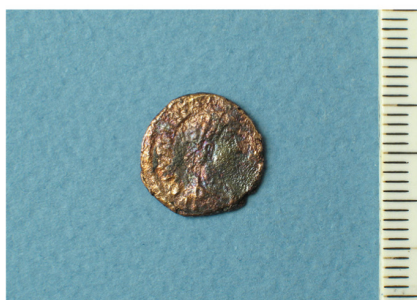
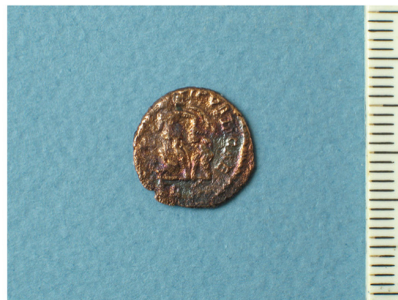
K3

T. 1  
K 3 – katalog br. 3.  
K 4 – katalog br. 4.  
K 5 – katalog br. 5.  
K 6 – katalog br. 6.
