# ANALIZA DRVENE GRAĐE SREDNJOVJEKOVNIH BRODICA IZ NINA

IRENA RADIĆ ROSSI  
Sveučilište u Zadru  
Odjel za arheologiju  
Obala kralja Petra Krešimira IV. 2  
HR-23000 Zadar  
irradic@unizd.hr

UDK: 904(497.5 Nin)"653":629.5  
Izvorni znanstveni članak  
*Original scientific paper*  
Primljeno / Received: 2010-11-02

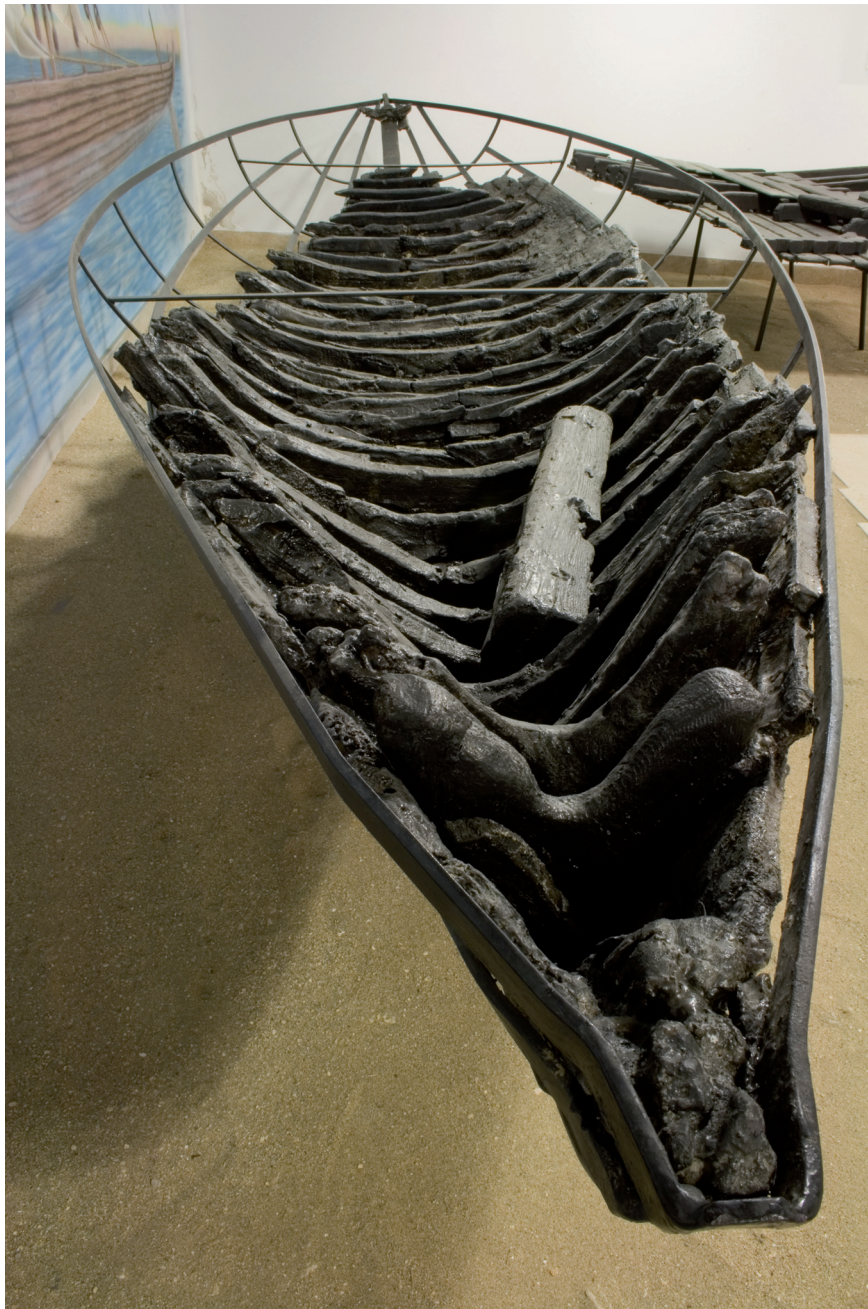
*Sl. 1. Današnje stanje brodice Nin 1 u Muzeju ninske baštine (foto: R. Mosković).  
Fig. 1. Present state of the vessel Nin 1 in the Museum of Nin Heritage (photo: R. Mosković).*

Postupak rekonstrukcije započeo je u adaptiranoj prostoriji budućeg Muzeja ninske baštine 1981. godine, a potrajao je više od deset godina. Brodica *Nin 1* rekonstruirana je u stanju u kakvom je pronađena na morskome dnu (Sl. 1), a brodica *Nin 2* pokušaj je rekonstrukcije plovnog objekta u cjelini (Sl. 2). Rekonstrukcija je ostvarena u posebno pripremljenim nosačima, izrađenim od željeznih traka, koje je na osnovi brodskih linija projektirao Božidar Vilhar. Deformirani drveni elementi grijani su i vraćani u prvobitan oblik uz pomoć već spomenutih nacrtu u mjerilu 1:1, kojima se nažalost do danas izgubio svaki trag. Gubitak nacrtu onemogućuje nam danas dokumentirati i proučiti originalne spojeve izvedene uz pomoć drvenih i metalnih čavala,<sup>14</sup> jer su za potrebe međusobnog spajanja elemenata tijekom rekonstrukcije korištene ne samo rupe od starih čavala, već i mnoge nove, a čitava unutrašnjost brodica zalivena otopinom polietilen-glikola kako bi se konstrukcije učvrstile i simulirao originalni zaštitni sloj smole.<sup>15</sup>

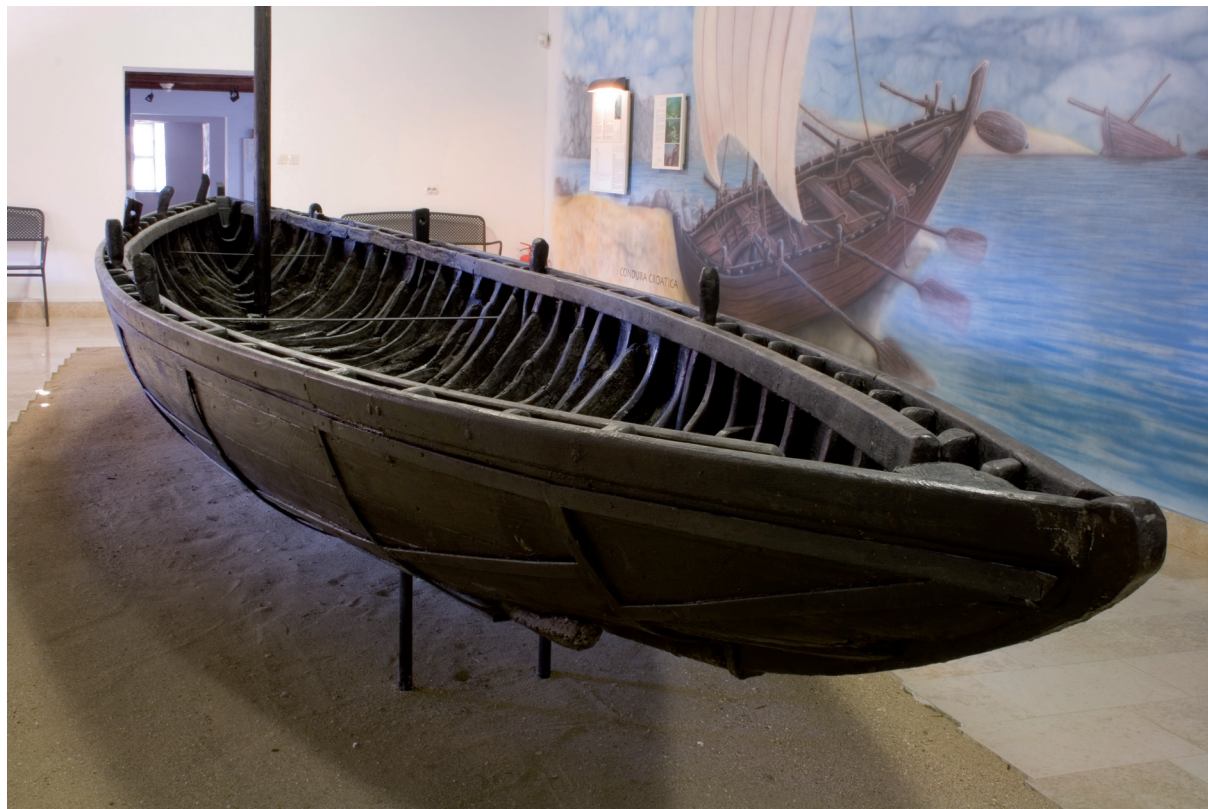
*Sl. 2. Današnje stanje brodice Nin 2 u Muzeju ninske baštine (foto: R. Mosковиć).*

*Fig. 2. Present state of the vessel Nin 2 in the Museum of Nin Heritage (photo: R. Mosковиć).*

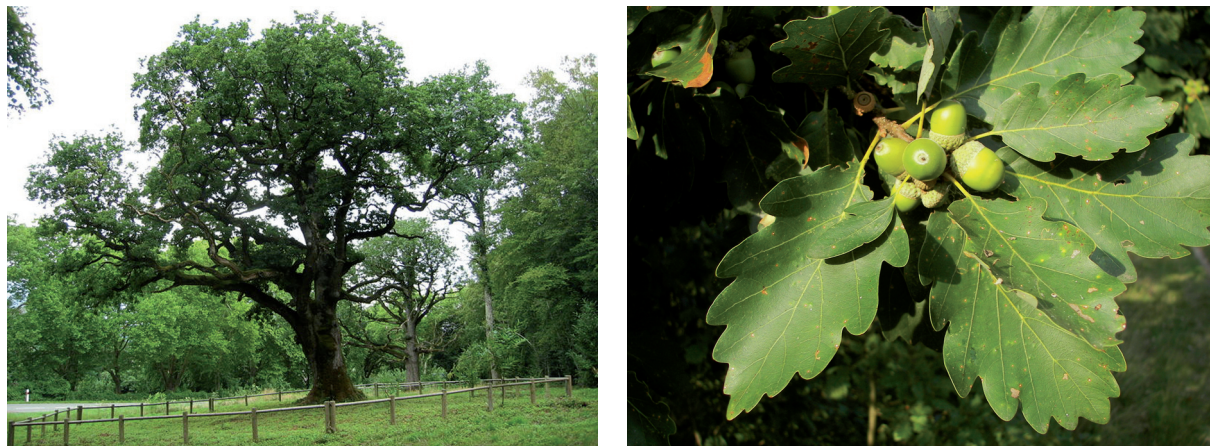
Sl. 3. Hrast kitnjak (*Quercus Petraea*) - a) stablo; b) list i plod.

Fig. 3. Sessile Oak (*Quercus Petraea*) - a) tree; b) leaves and acorns.

U slučaju brodice *Nin 1* (T. 1), od ukupno 61 uzorka 43 ih je ukazalo na uporabu hrasta kitnjaka (*Quercus petraea*; Sl. 3), a 12 na uporabu hrasta cera (*Quercus cerris*; Sl. 5). Jedna je platica bila izrađena od istočne platane (*Platanus orientalis*), a jedna od poljskog brijesta (*Ulmus campestris*); četiri analizirana uzorka identificirana su kao obična jela (*Abies alba*). U slučaju

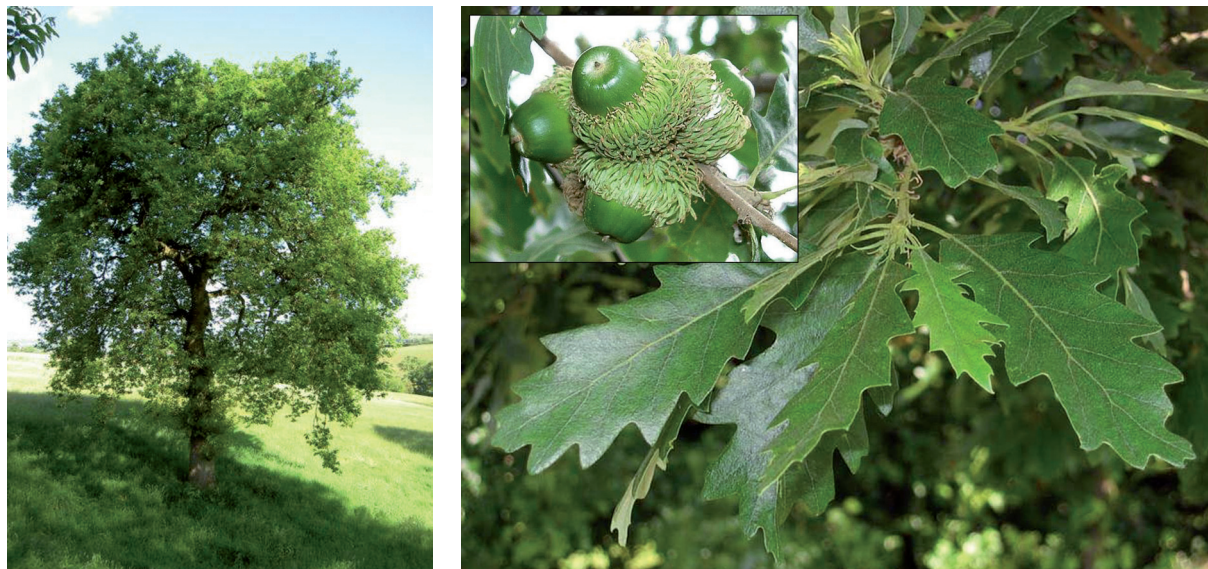
Sl. 5. Hrast cer (*Quercus Cerris*) - a) stablo; b) list i plod.

Fig. 5. Turkey Oak (*Quercus Cerris*) - a) tree; b) leaves and acorns.

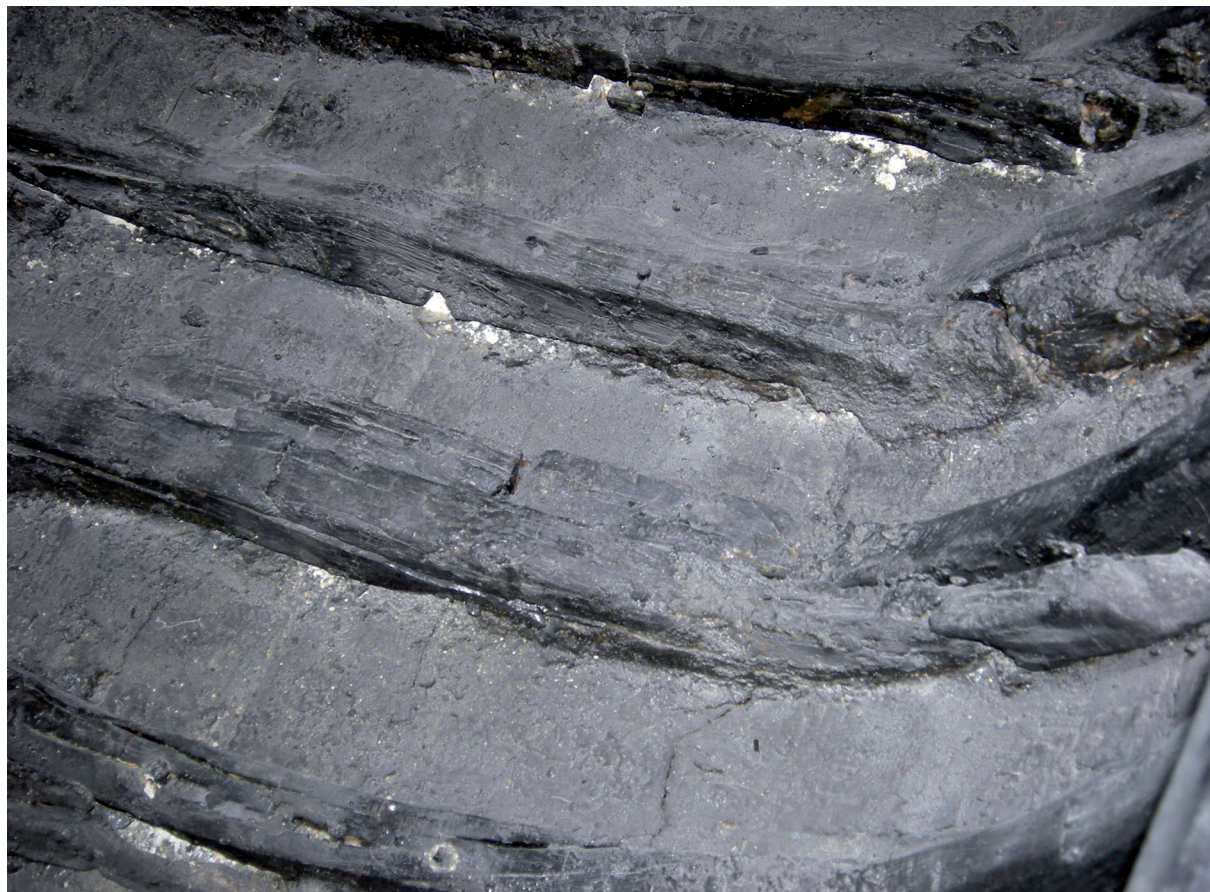
Sl. 6. Posljedice destruktivnih procesa koji su zahvatili konzervirane nalaze (foto: V. Frka).  
Fig. 6. Consequences of destructive processes that affected conserved finds (photo: V. Frka).

Obnovljeno zanimanje za ninske brodove nakon višegodišnje je stanke potaklo i pitanje njihove dugoročne konzervacije. Nestabilni mikroklimatski uvjeti u Muzeju ninske baštine i niz reakcija među starim i novim materijalima koji su ugrađeni u brodice i njihova postolja, doveli su do destruktivnih procesa koji se očituju u pojavi velike količine bijeloga praha kao posljedice raspadanja drveta i metala (Sl. 6, 7). Dugogodišnjim fizičkim uklanjanjem praha i premazivanjem otopinom polietilen-glikola uklanjale su se samo posljedice propadanja brodskih konstrukcija, dok su uzroci ostali nepoznati. Na osnovi mnogih primjera u svijetu, konzerviranje mokrog

drveta polietilen-glikolom predstavlja trajni proces koji se kontinuirano nastavlja i nakon samog postupka impregnacije. Stoga je nužno provesti detaljnu analizu stanja konzervirane drvene građe i postupno ukloniti uzroke njezinoga propadanja.<sup>23</sup>

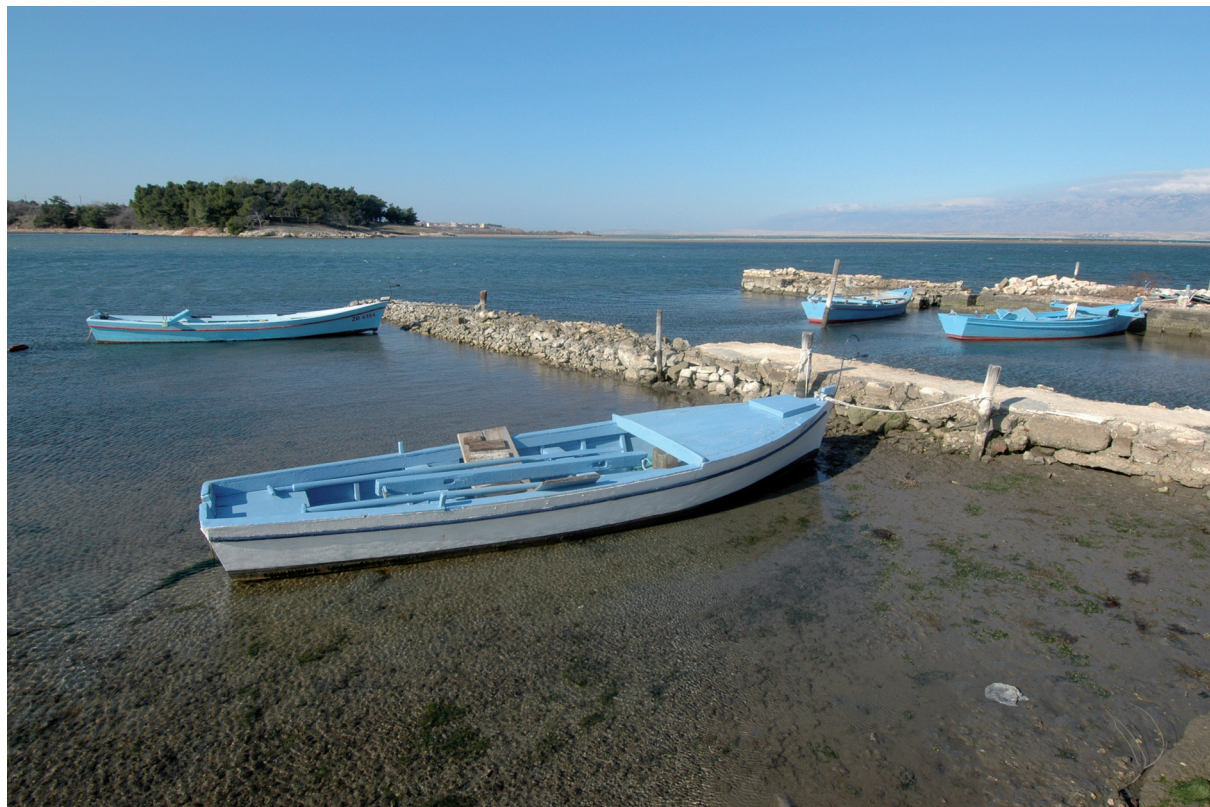
*Sl. 8. Ninski kaić (batela) nasukan u plicaku u vrijeme oseke (foto: I. Radić Rossi).*

*Fig. 8. Traditional boat of Nin (ninski kaić, batela) during low tide (photo: I. Radić Rossi).*

Uzimajući u obzir navedene činjenice možemo zaključiti kako su ninske brodice rad lokalnih majstora koji su koristili drvenu građu s viših padina Velebita ili velebitskog zaleđa. Jesu li, međutim, u to vrijeme priobalne padine već oskudijevale kvalitetnim drvetom ili su ninski brodograditelji namjerno odabrali drvo iz hladnije klimatske zone, za sada ostaje otvorenim pitanjem. Rezultati provedenih analiza dodatna su potvrda pretpostavci o lokalnom podrijetlu srednjovjekovnih nalaza iz Nina, na što prije svega upućuju osobitosti brodskih konstrukcija. Nedostatak centralne i postojanje dviju uzvojnih kobilica, namijenjenih stabilizaciji plovila, zaštiti trupa prilikom izvlačenja na pješčanu obalu te njegovom održavanju u uspravnom položaju za vrijeme oseke koja i danas domaće brodice ostavlja na suhom (Sl. 8), svojstveni su upravo plitkoj i pjeskovitoj ninskoj laguni u kojoj se tradicija izrade plovniha objekata bez kobilice zadržala do naših dana.
