ROMANIČKI ZVONIK U NINU

KSENIJA RADULIĆ

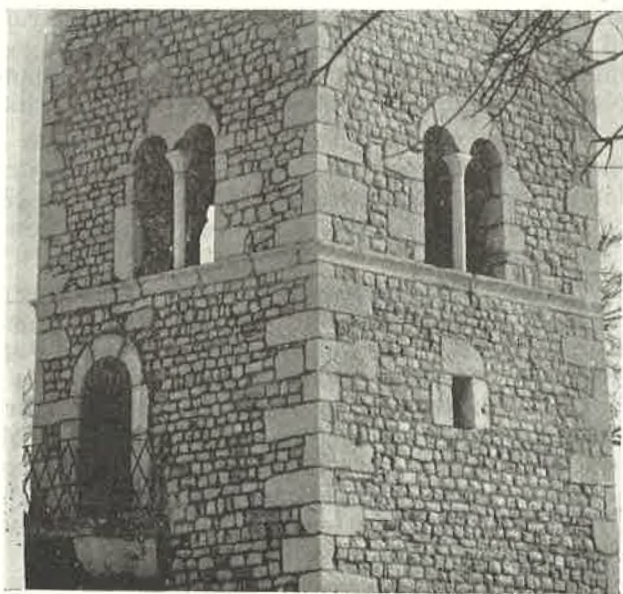
*Sjeveroistočna i sjeverozapadna strana zvonika od prvog kata
do završnog vijenca
La parte nord-est e nord-ovest del campanile dal primo piano
all' ultima cornice*

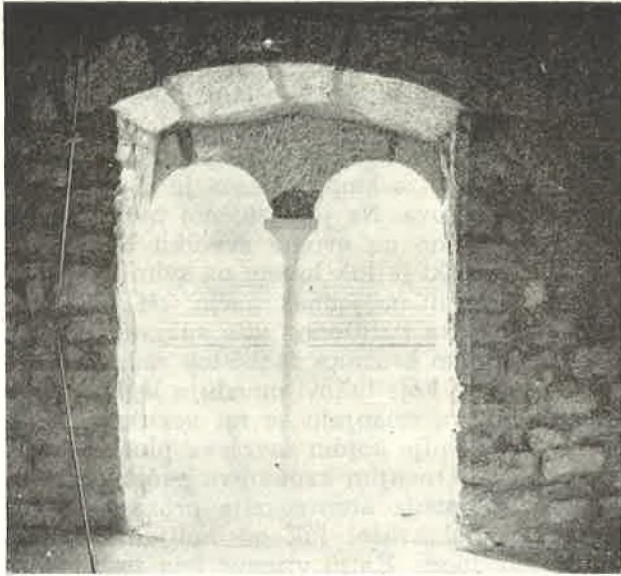
*Unutrašnja strana bifore na drugom katu, sjeverozapadna strana
La parte interna della bifora al secondo piano (a nord-ovest)*

Na unutrašnjem licu bifore su zidane na jednak način. Nadvoj nad šupljinom konstruiran je kao nad vratima u prizemlju i prvom katu, samo je ovdje izrazitiji: spušten sagmentni luk, zidan od krupnog položenog kamenja, izravnava se na krajevima. Vijenac na kojem prozori počinju ima jednostavan profil: pravokutni rub na gornjem kraju i konkavno uvučeni donji pojas, koji svršava u ravnini zida.

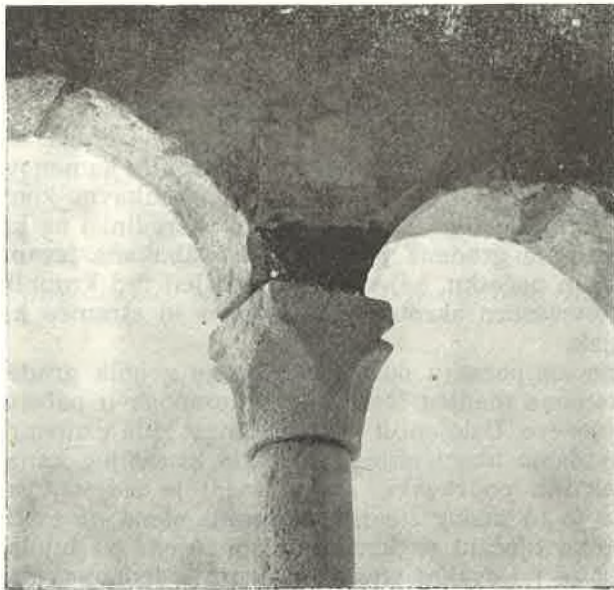
*Kapitel bifore na trećem katu, sjeveroistočna strana
Il capitello della bifora al terzo piano (a nord-est)*

Na sjeverozapadnoj bifori kamene ploče u koje je urezan lučni završetak otvora, vanjskim svojim rubom pokazuju tendenciju da oblikuju srpastu lunetu, kao na sjeveroistočnoj i sjeverozapadnoj bifori na drugom katu, ali središnji kamen završava gotovo ravno. Vertikalni bridovi s vanjske strane svih četiriju bifora zidani su poput onih na drugom katu, od krupnih komada bijelog vapnenca, nepravilno lomljenih na uzidanome kraju. Razdjelni stupići imaju tanko vitko stable bez entazisa. Na pragu prozora stoje bez baze. Među kapitelima ima manjih razlika, ali sva tri pripadaju jednom tipu: iz zaobljene jezgre izdvajaju se na uglovima listovi koso rezanih bridova, koji se izvijaju prema vani onako kako kapitel raste do završne četvrtaste ploče. Na donjem kraju kapitel je obrubljen tankim plesnatim prstenom. Listovi su jedva artikulirani, tvrdi i nespretni u izvedbi. Kapitel na jugoistočnoj bifori ima listove nešto odvojenije od jezgre. Ploča kapitela na sjeveroistočnoj bifori ima na sve četiri strane ugraviran motiv zubaca pile. Kapiteli se ne upisuju u kocku jer im visina prelazi širinu.
