## NALAZI VODOSPREMA RIMSKODOBNOG KUPALIŠNOG KOMPLEKSA U SENJI

MIROSLAV GLAVIČIĆ  
Filozofski fakultet u Zadru  
*Faculty of Philosophy in Zadar*

UDK/UDC: 904:72.032](497.5 Senj)  
Stručni članak  
*Professional paper*

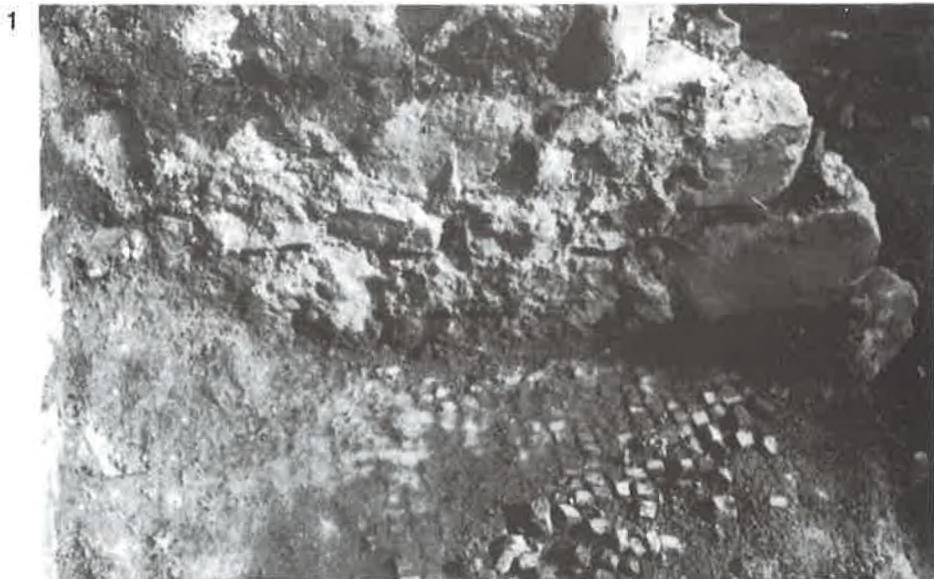
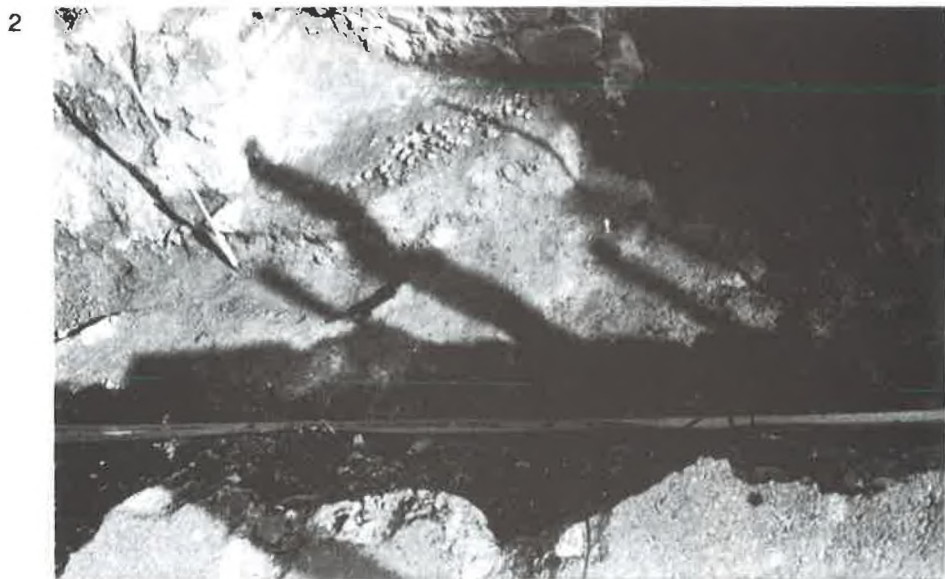
T. I, 1-2. Senj - Štela, ostaci male vodospreme na sjeverozapadnom dijelu gradilišta.

*Pl. I, 1-2. Senj - Štela, remnants of the small water reservoir at the north-western corner of construction area.*

Prostor vodospreme bio je ispunjen kamenjem i žbukom od urušenih zidova te drugom šutom i materijalom bačenim u nju. Vodosprema je bila natkrita drvenom konstrukcijom na kojoj su bili poslagani crjepovi. O tome svjedoči sačuvana rupa za usad grede na sjeverozapadnoj strani, te nalazi krovnih ploča, crjepova i čavala u ispuni vodospreme.

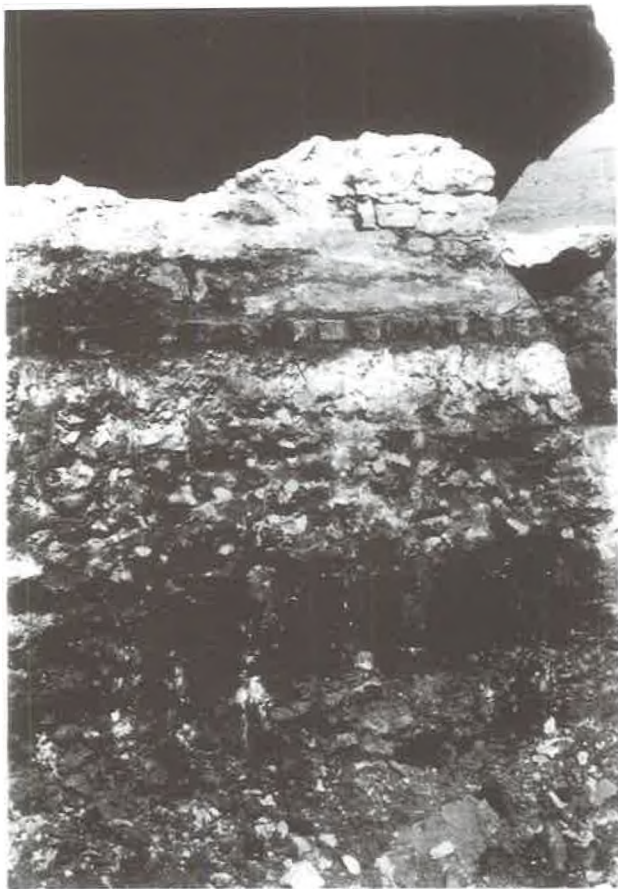
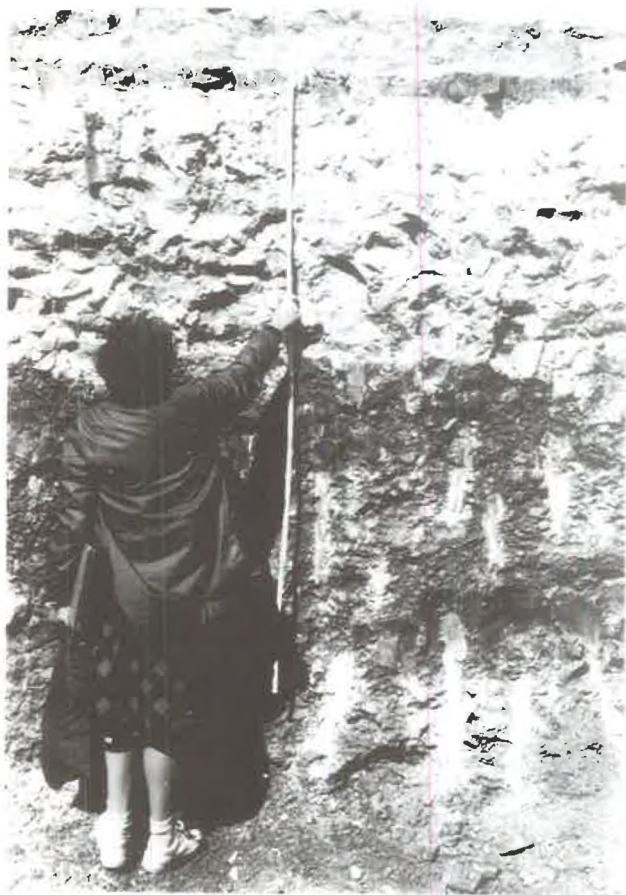
T. II, 1-2. Senj - Štela, ostaci bazena u krajnjem sjeveroistočnom uglu gradilišta.

*Pl. II, 1-2. Senj - Štela, remnants of a basin at the extreme north-eastern corner of the construction area.*

Tijekom vršenja iskopa mehanizacijom u krajnjem sjeveroistočnom uglu gradilišta ukazali su se dijelovi većeg rimskodobnog objekta registriranog već pri gradnji temelja Osnovne škole (Prilog I.; T. II, 1-2.).<sup>9</sup> Već pri prvom naletu mehanizacijom uništen je zid na južnoj strani bazena te većim dijelom podnica. Daljnju devastaciju spriječila je izvrsna čvrstoća gradnje. Odmah poduzetim istraživanjem, zbog obilne kiše i stalnog urušavanja materijala iz profila iskopa, nismo mogli pouzdano utvrditi dimenzije objekta, a drugi dan je već bilo kasno. Izvođač je, nastavljajući ustaljenu praksu uništavanja i kao da se na drugim dijelovima gradilišta nije imalo što raditi, "pikamerom" razbio dijelove bazena sve do temelja Osnovne škole, a za dokumentaciju su ostali samo ostaci ostataka koji su se pružali oko temelja Osnove škole i neznatno uz sjeveroistočni profil iskopa.
